2007年2月28日

LS-7000XT、LS-8200SDのサンプルタイミングの位相ずれに関する報告

白山工業株式会社  
防災システム事業部

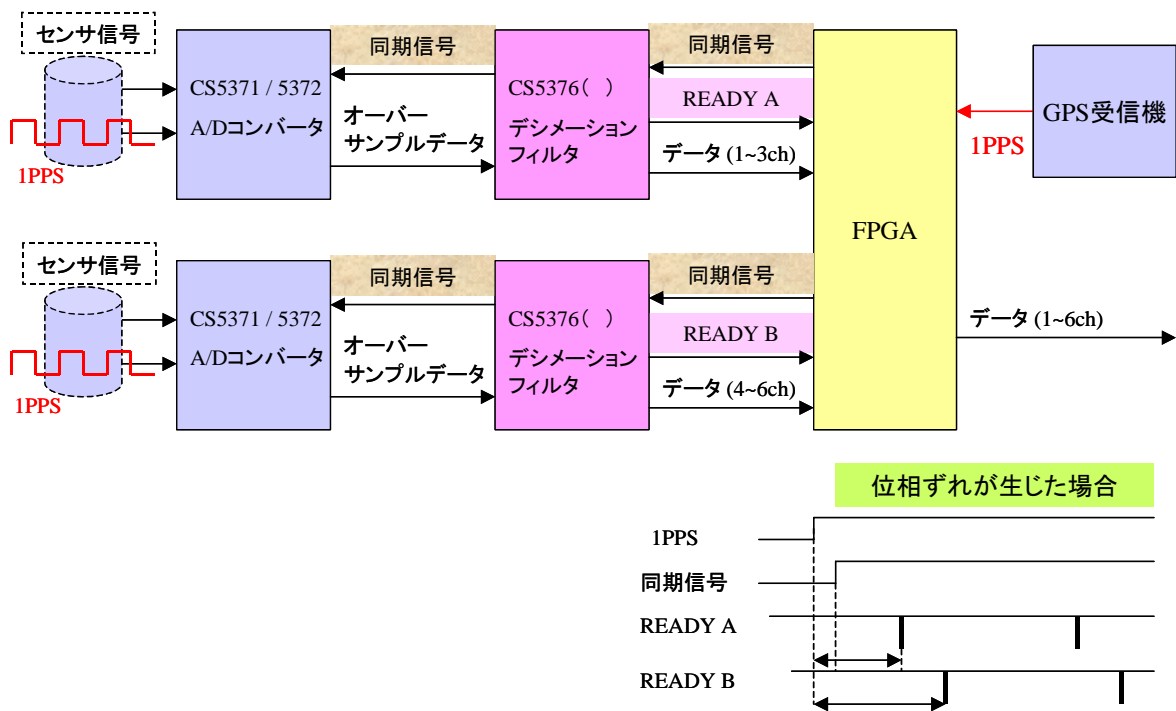
首題機器に使用のデシメーションフィルタチップ（シーラスロジック製CS5376およびCS5376A）に、GPS時刻に同期するよう、同期信号(SYNC)を与えても、正常動作しないことがある、ということが判明いたしました。

図 1. CS5376( ) デシメーションフィルタのサンプリングタイミング位相ずれの説明図

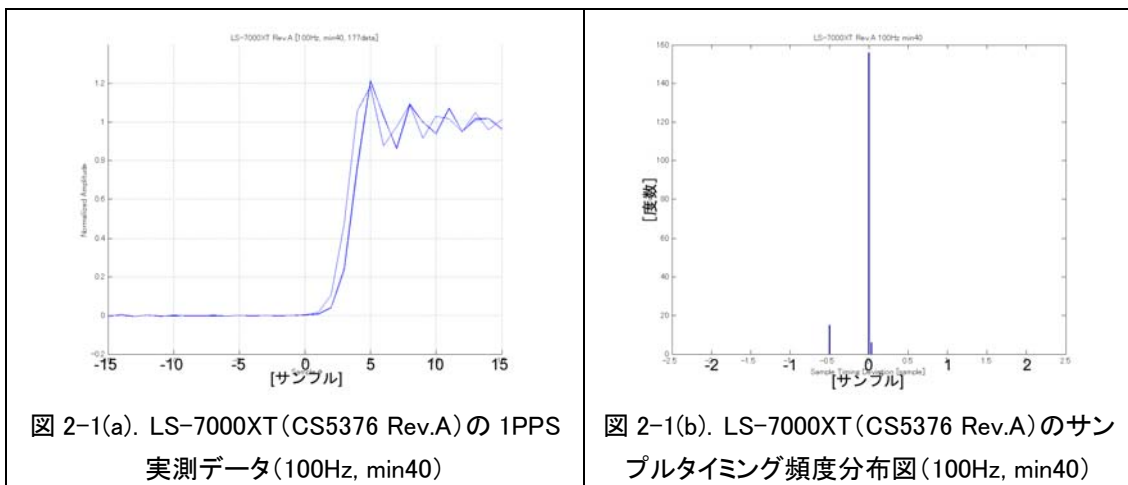
別紙の図2-1(a)、2-2(a)、3-1(a)、3-2(a)は、当該機器のセンサ入力端子にUTCに同期した1PPS信号を入力し、繰り返し測定したときの記録（正秒の前後15サンプル）を重ねて示したものです。

図のように、場合によりサンプリングタイミングが最大1サンプル程度でばらつく可能性があることが確認されました。

図 2-1(a). LS-7000XT (CS5376 Rev.A) の 1PPS 実測データ(100Hz, min40)

図 2-1(b). LS-7000XT (CS5376 Rev.A) のサンプルタイミング頻度分布図(100Hz, min40)

0.1 サンプル以内	1 サンプル以内
対策前	CS5376 Rev.A 搭載器	82.81%	99.76%
	CS5376 Rev.B 搭載器	77.14%	99.98%
対策後	CS5376A、F/W 修正版	100%	100%

デシメーションフィルタチップを最新バージョン(CS5376A)に換装いたします。またサンプリングの監視機能を追加するため FPGA の書き換えとファームウェアの変更を行います。

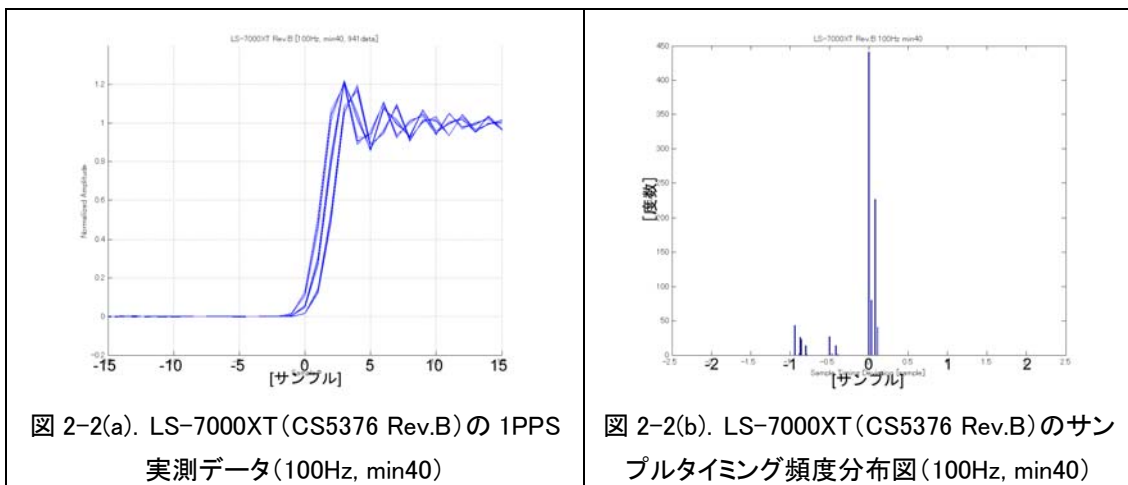
図 2-2(a). LS-7000XT (CS5376 Rev.B) の 1PPS 実測データ(100Hz, min40)

図 2-2(b). LS-7000XT (CS5376 Rev.B) のサンプルタイミング頻度分布図(100Hz, min40)

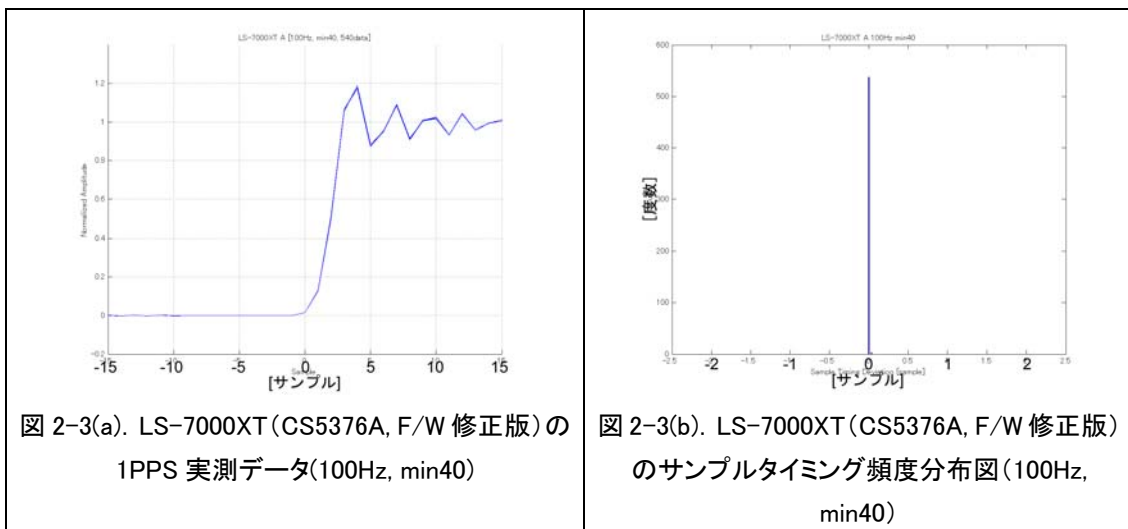
図 2-3(a). LS-7000XT (CS5376A, F/W 修正版) の 1PPS 実測データ(100Hz, min40)

図 2-3(b). LS-7000XT (CS5376A, F/W 修正版) のサンプルタイミング頻度分布図(100Hz, min40)

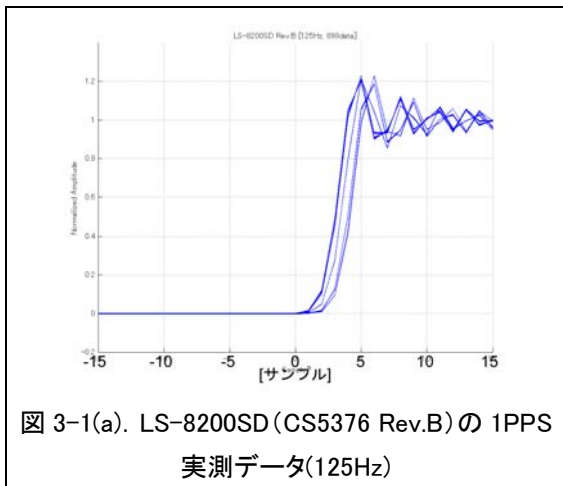
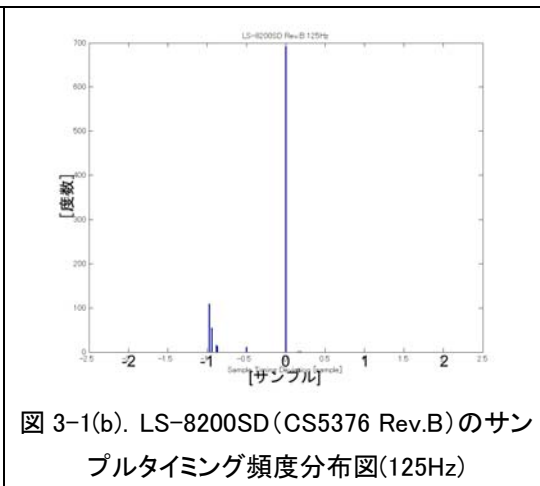
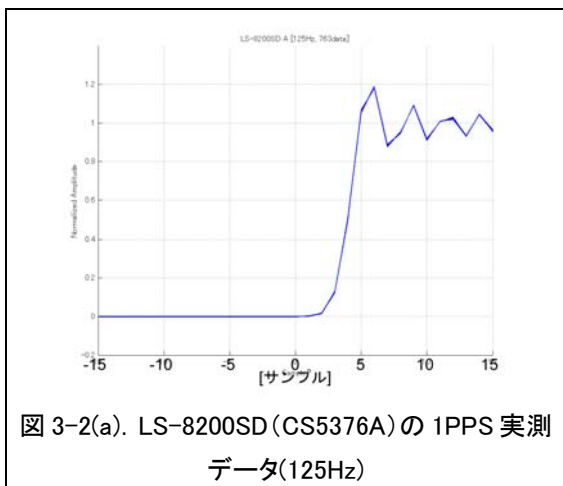
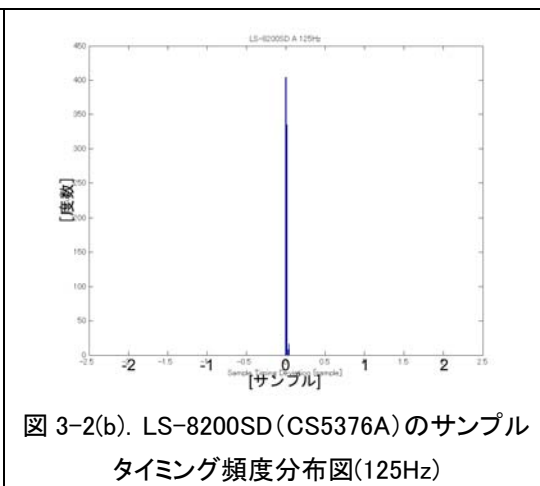
[対策前]

0.1 サンプル以内	1 サンプル以内
対策前	CS5376 Rev.B 搭載器	74.33%	100%
	CS5376A 搭載器	96.83%	100%
対策後	CS5376A、F/W 修正版	99.25%	100%

デシメーションフィルタチップを最新バージョン(CS5376A)に換装いたします。

ファームウェアの変更を行い、サンプリングの監視機能を追加します。
